# KUNTOARVIO

PÄIVÄKOTI PJONKIS

KEMIÖ

19.09.2011

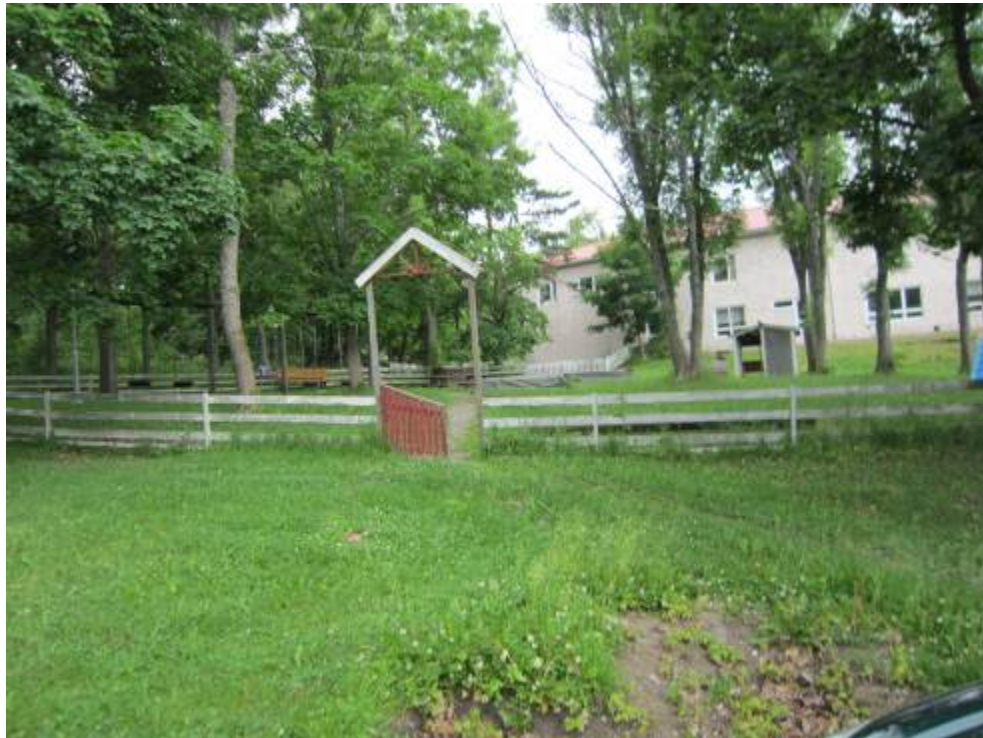
Kuva 1. Alapihalla ei ole käyttöä. Leikkipihat ovat yläpuolella. Tilarakenteita ei ole huollettu. Aita ei täytä päiväkodeille asetettuja turvallisuusvaatimuksia.

| RAKENNUSTEKNIIKAN PTS-EHDOTUS | | | | | | | | | | | | | | |
|---|---|---|---|---|---|---|---|---|---|---|---|---|---|---|
| | Aitojen uusiminen | 3 | | | 5 | | | | | | | | | |

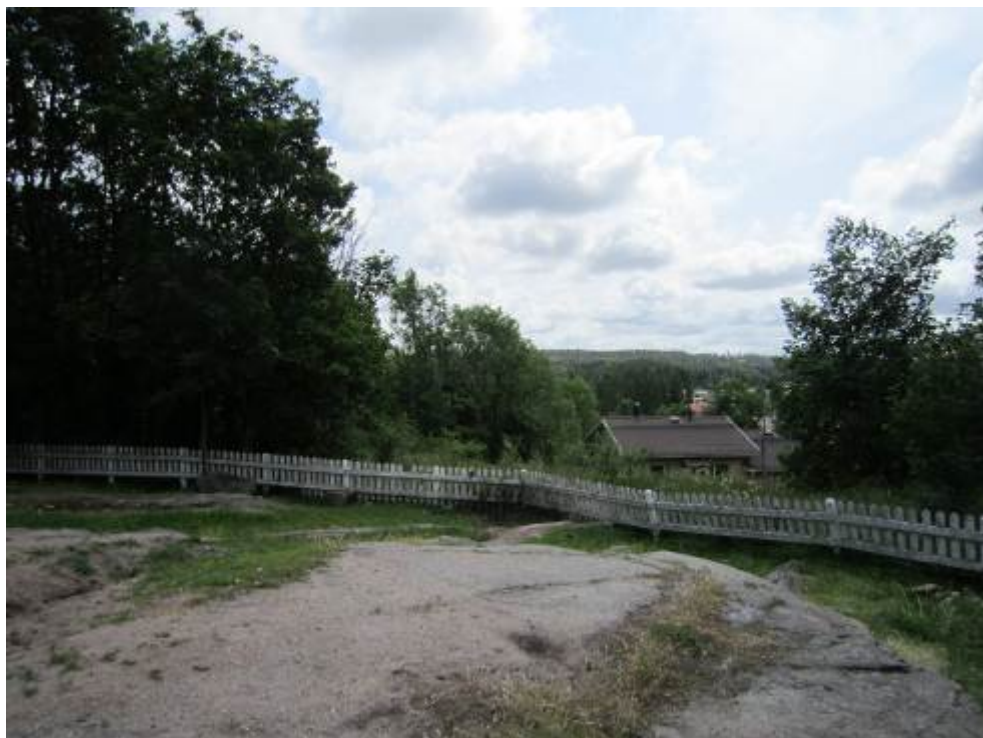
Kuva 2. Yläpihan leikkialueita rajaava aita on liian matala ja mahdollistaa kiipeämisen aidan yli. Lisäksi aidan alla näyttäisi olevan liian suuri väli maahan.

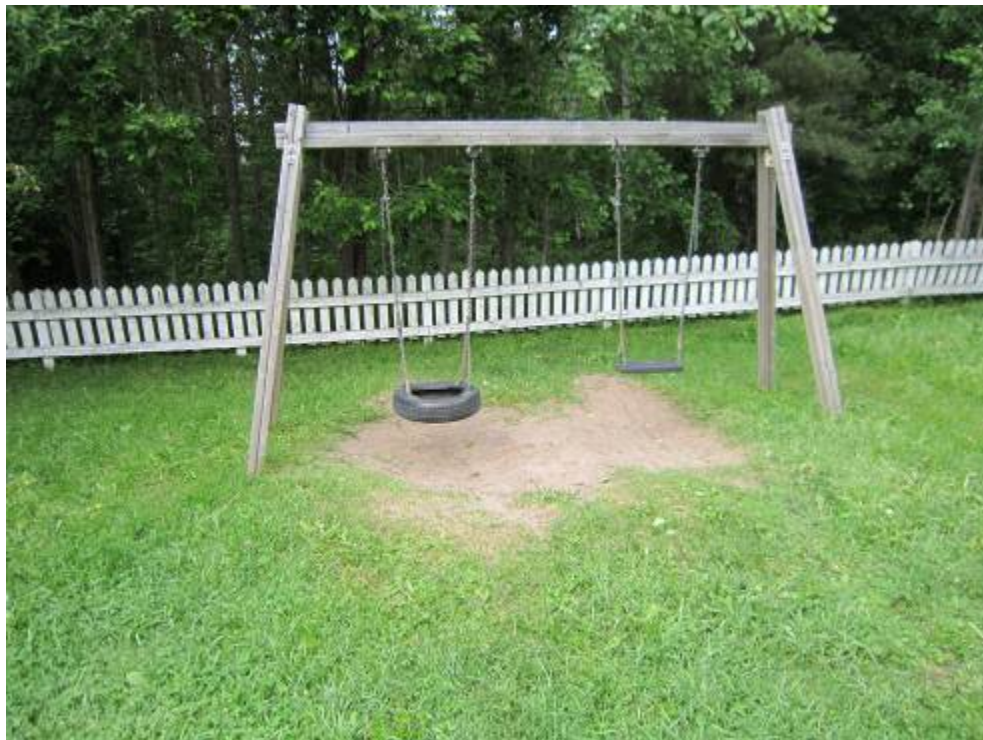
Kuva 3. Keinujen alla ei ole putoamista suojaavaa sorakerrosta tai pehmentäviä mattoja.

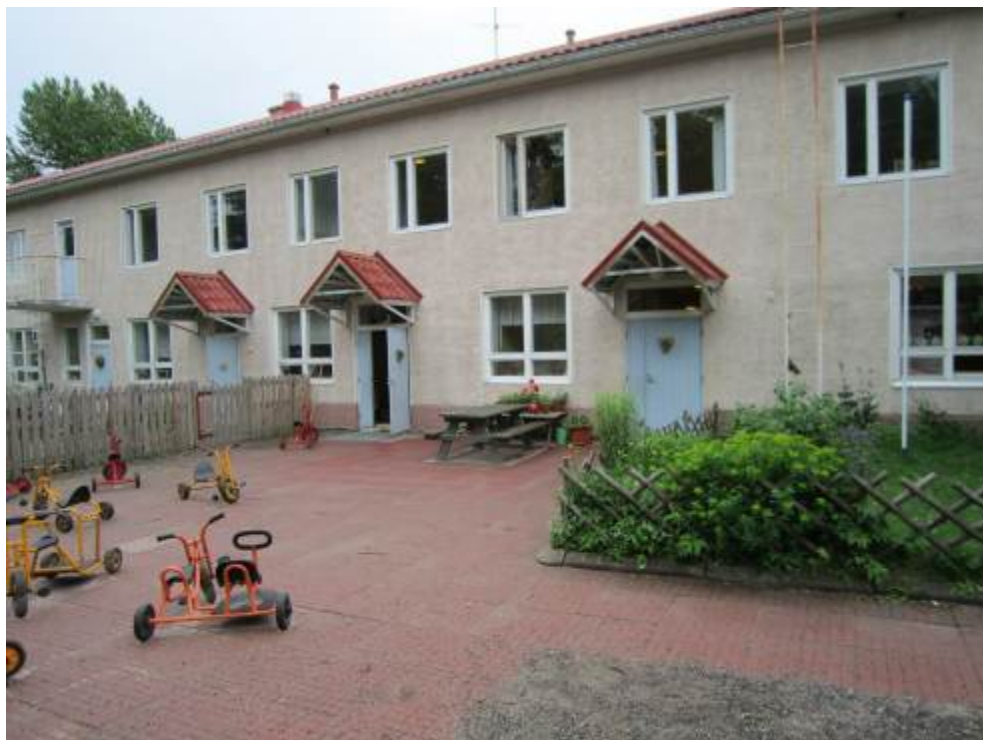
Kuva 4. Sisäpihalla on pien kivillä päällystetty, hyväkuntoinen leikkialue.

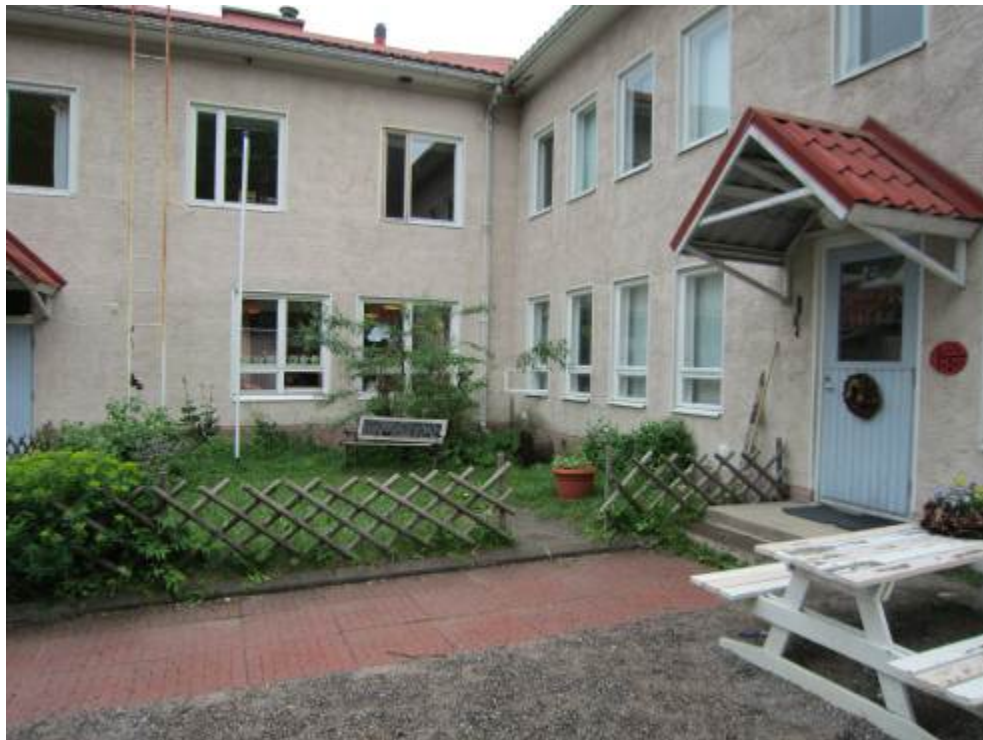
Kuva 5. Leikkialueeseen liittyy pieni viheralue.

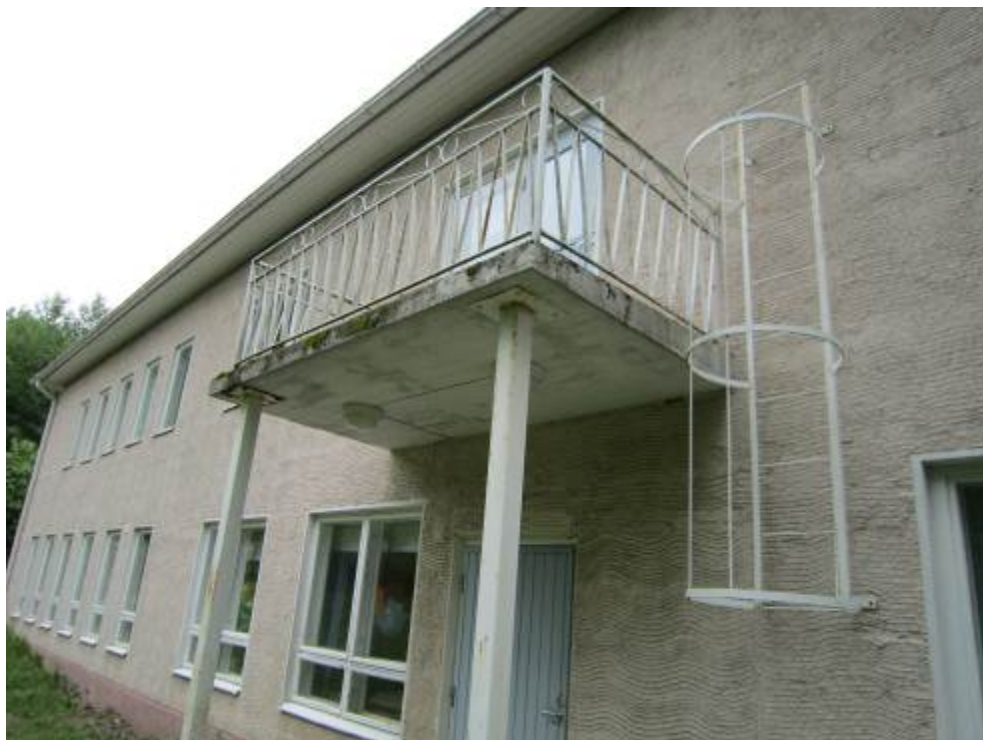
Kuva 6. 1960-luvulla rakennettuun osaan kuuluu pieni, kattamaton parveke. Parveke on erittäin huonokuntoinen.

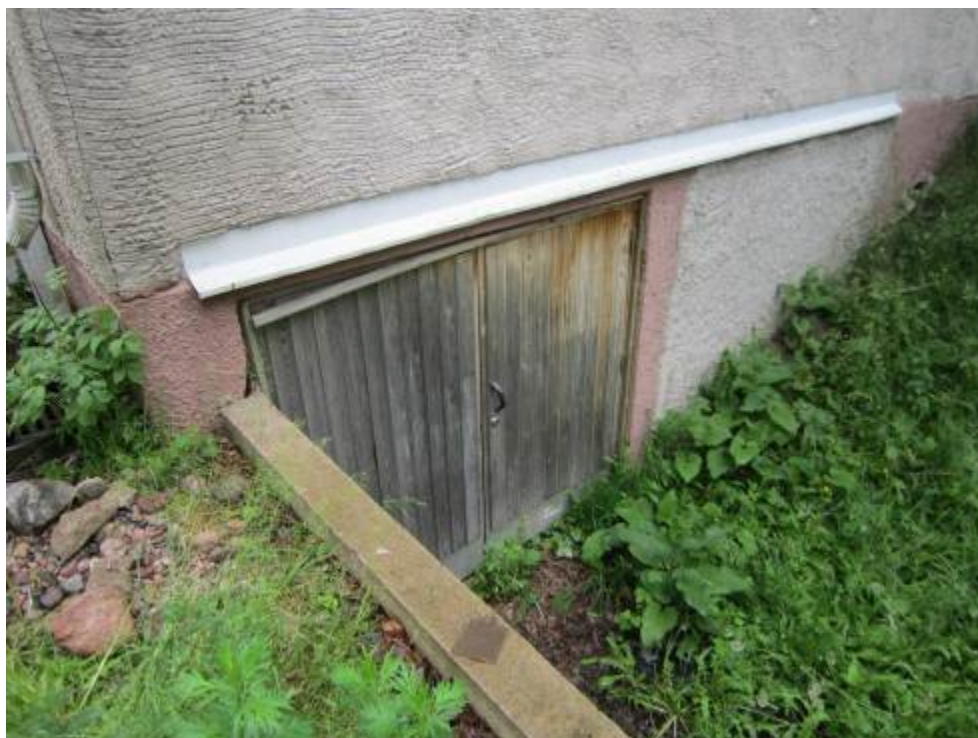
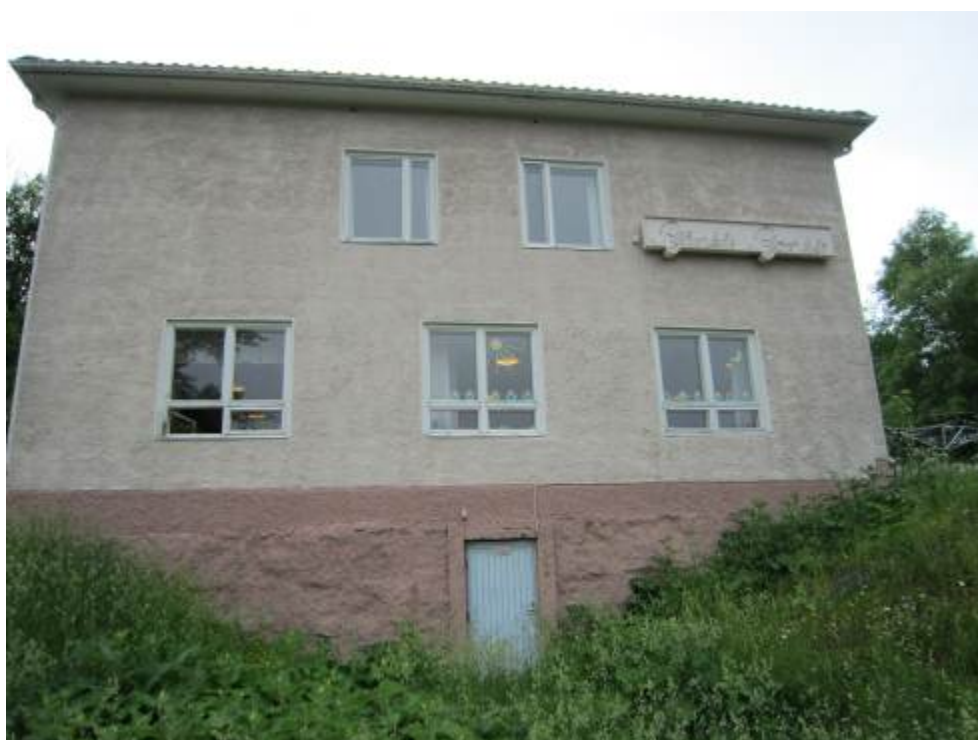
Kuvat 7 ja 8. Sisäänkäyntejä rakennuksen kellarikerrokseen. Yläkuvassa uudempi 196+-luvun autotallin sisäänkäynti ja alakuvassa alkuperäisen navetan kellarin sisäänkäynti.

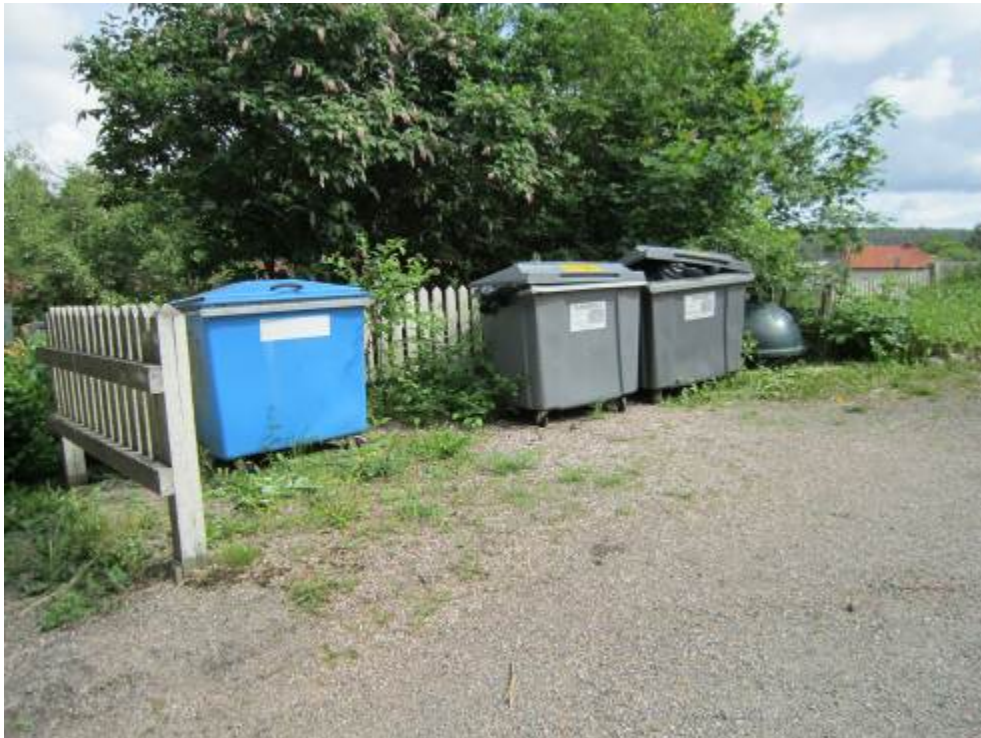
Kuva 9. Jätehuoltoa varten on rakennettava asianmukainen jätekatos.

| RAKENNUSTEKNIIKAN PTS-EHDOTUS | | | | | | | | | | | | | | |
|---|---|---|---|---|---|---|---|---|---|---|---|---|---|---|
| | Jätekatoksen rakentaminen | *** | | | 5 | | | | | | | | | |

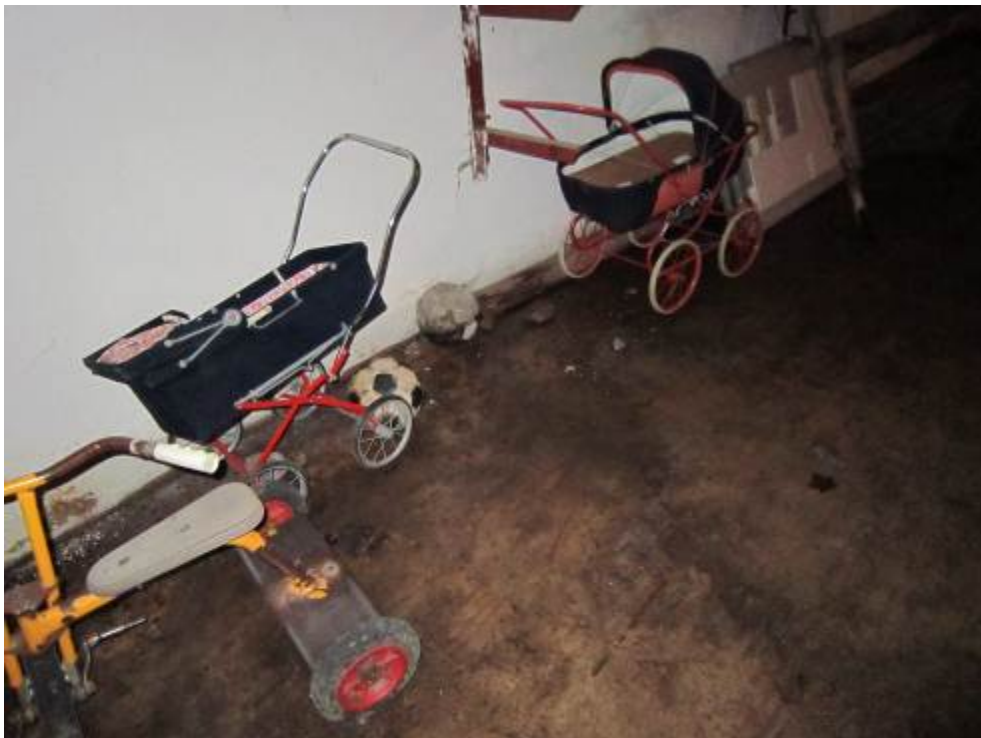
Kuva 10. Autotallin kellarissa säilytetään päiväkodin leikkitarvikkeita. Kellarin lattialla havaittiin kiinteistökierroksen aikana irtovettä. Kellarissa on todennäköisesti mikrobivaurioita. Kellarissa säilytettyjä leluja ei pitäisi siirtää sisätiloihin ennen kuin ne on desinfioitu.

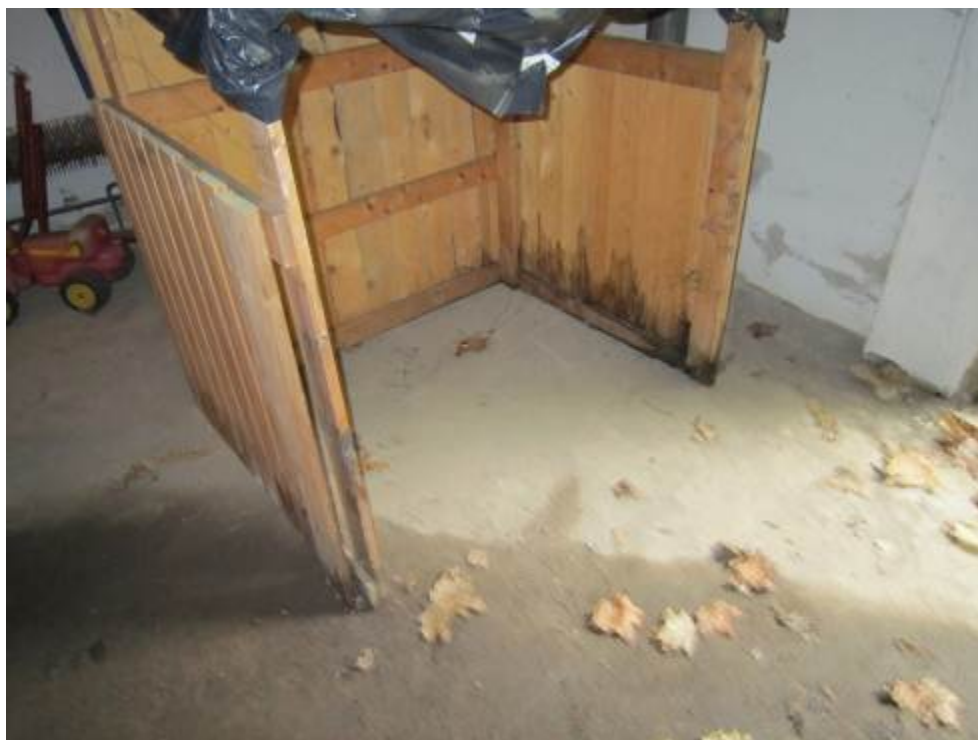
Kuva 11. Pahasti kosteus- ja homevaurioitunut leikkivaruste.

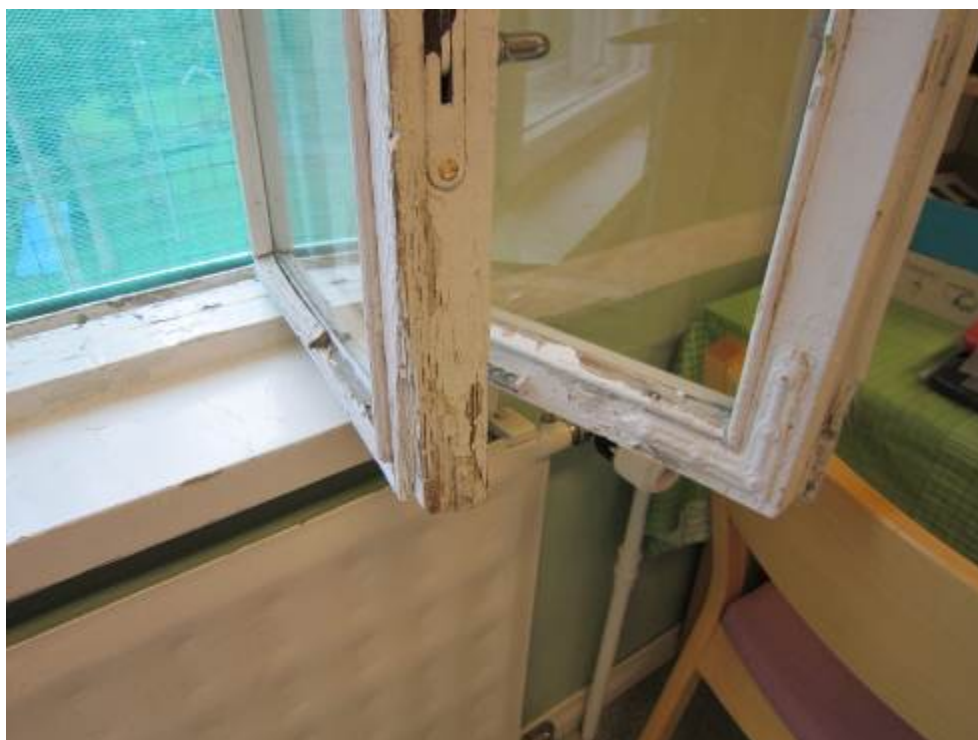
Kuva 12. Rakennuksen ikkunat ovat alkuperäisiä, kaksilasisia, sisäänaukeavia, ikkunoita. ikkunat ovat erittäin huonokuntoisia.

| RAKENNUSTEKNIIKAN PTS-EHDOTUS | | | | | | | | | | | | | | |
|---|---|---|---|---|---|---|---|---|---|---|---|---|---|---|
| F32 | Puuikkunoiden uusiminen | 4 | | | | | 200 | | | | | | | |

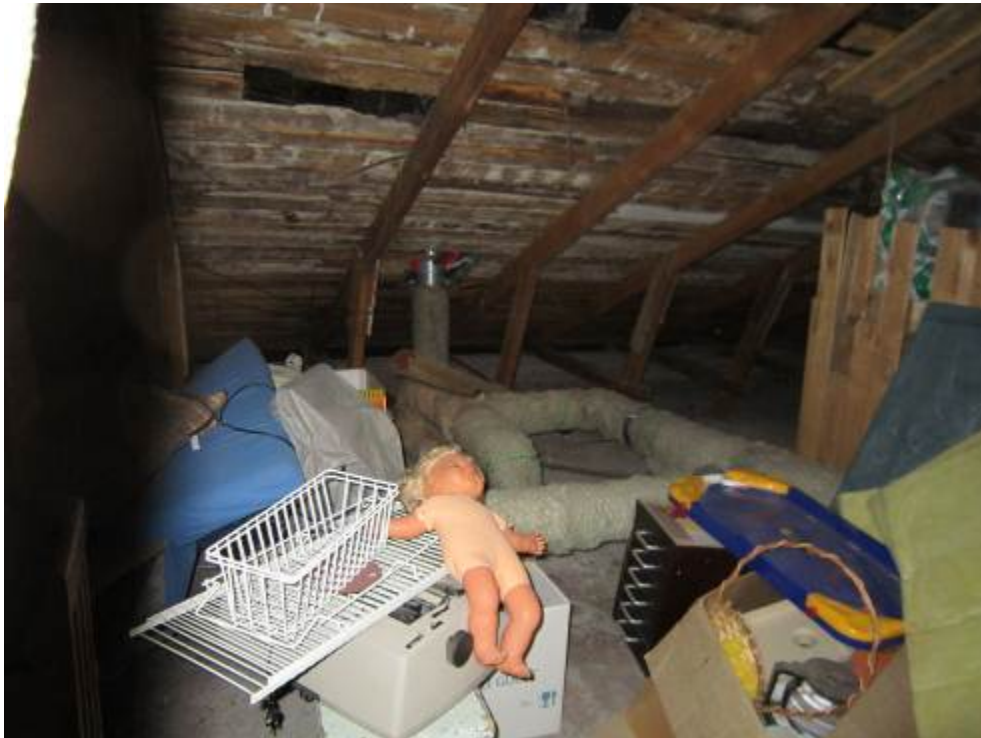
Kuva 13. Rakennuksen ullakolle on varastoitu tavaraa. Tästä aiheutuu tarpeetonta palokuormaa. Tavarat pitää siirtää pois tai hävittää.

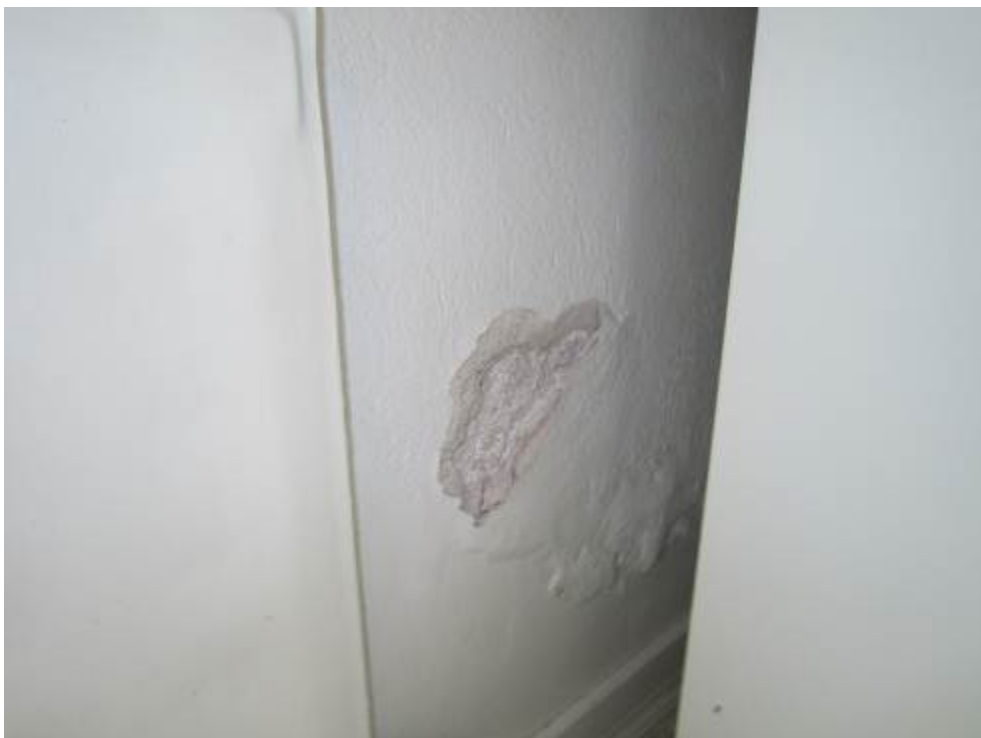
Kuva 14. Kosteusvauriojälkiä 1960-luvulla tehdyn osan ulkoseinässä.

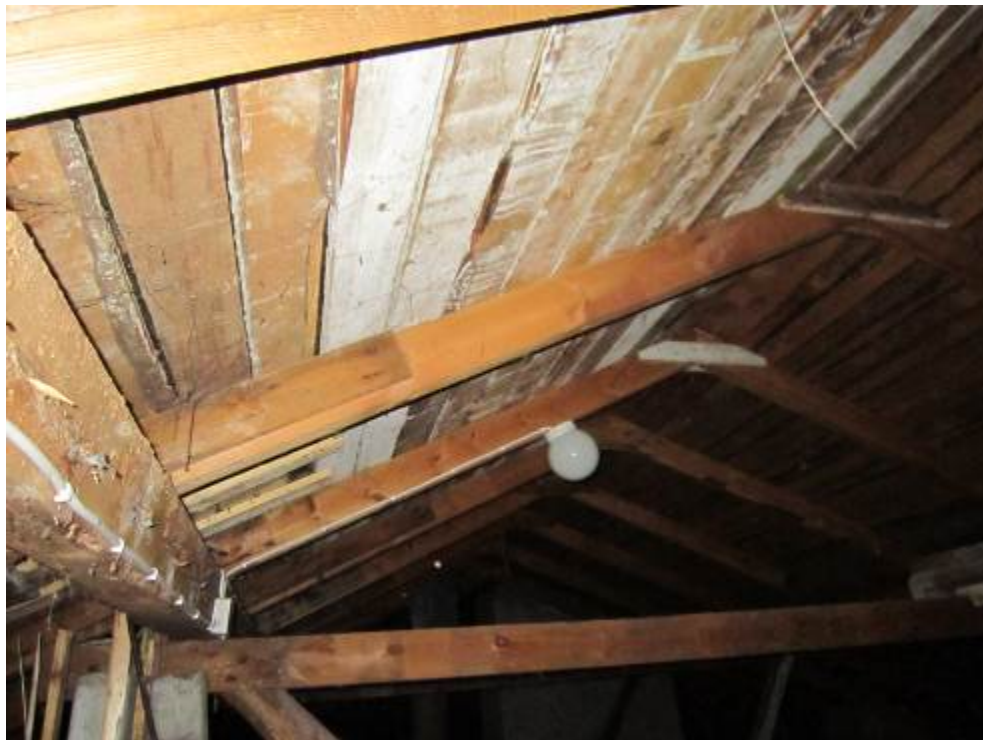
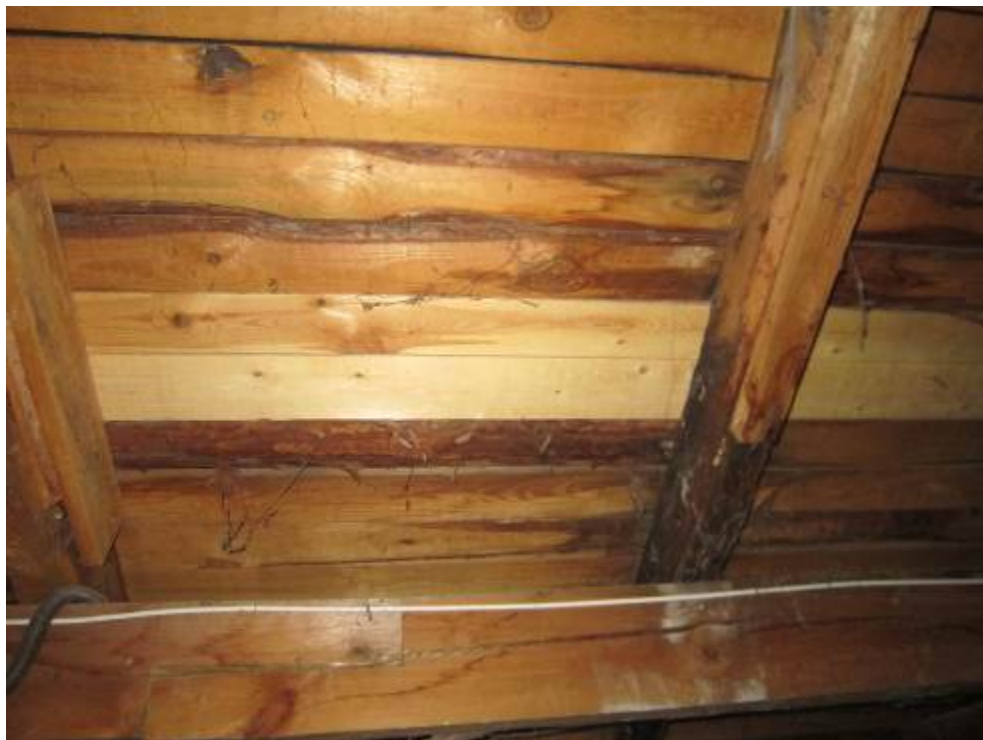
Kuvat 15 ja 16. Vesikaton kantavissa rakenteissa on pahoja kosteus- ja homevauriojälkiä. Jos kastuminen jatkuu, niin jossain vaiheessa rakenteiden kantavuus muuttuu kyseenalaiseksi.

| RAKENNUSTEKNIIKAN PTS-EHDOTUS | | | | | | | | | | | | | | |
|---|---|---|---|---|---|---|---|---|---|---|---|---|---|---|
| | Väli- ja yläpohjien uusiminen | 4 | | | | | 160 | | | | | | | |

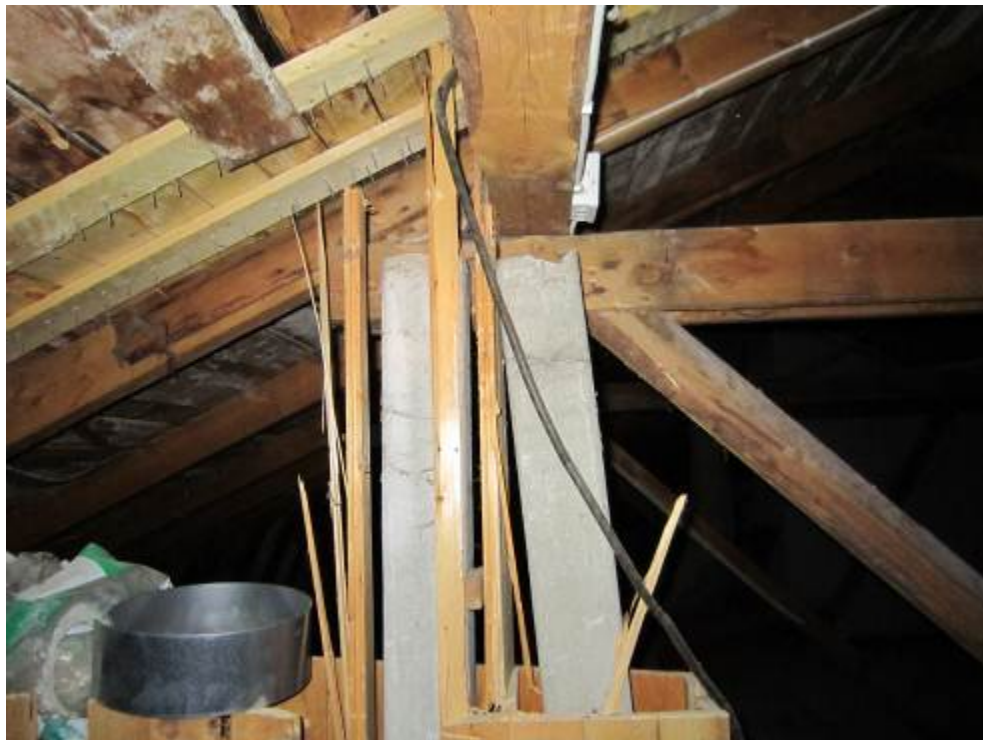
Kuva 17. Vanhaa, puurakenteista ilmanvaihtokotelointia, jonka sisälle on jätetty asbestia sisältävät ilmanvaihtokanavat.

| LVI-JÄRJESTELMIEN PTS-EHDOTUS | | | | | | | | | | | | | | | |
|---|---|---|---|---|---|---|---|---|---|---|---|---|---|---|---|
| | Ullakolla olevien vanhojen asbestisementtihormien läpimenot alas on tutkittava, että ne ovat ilmatiiviitä | 4 | 1 erä | 1 | | | | | | | | | | | |

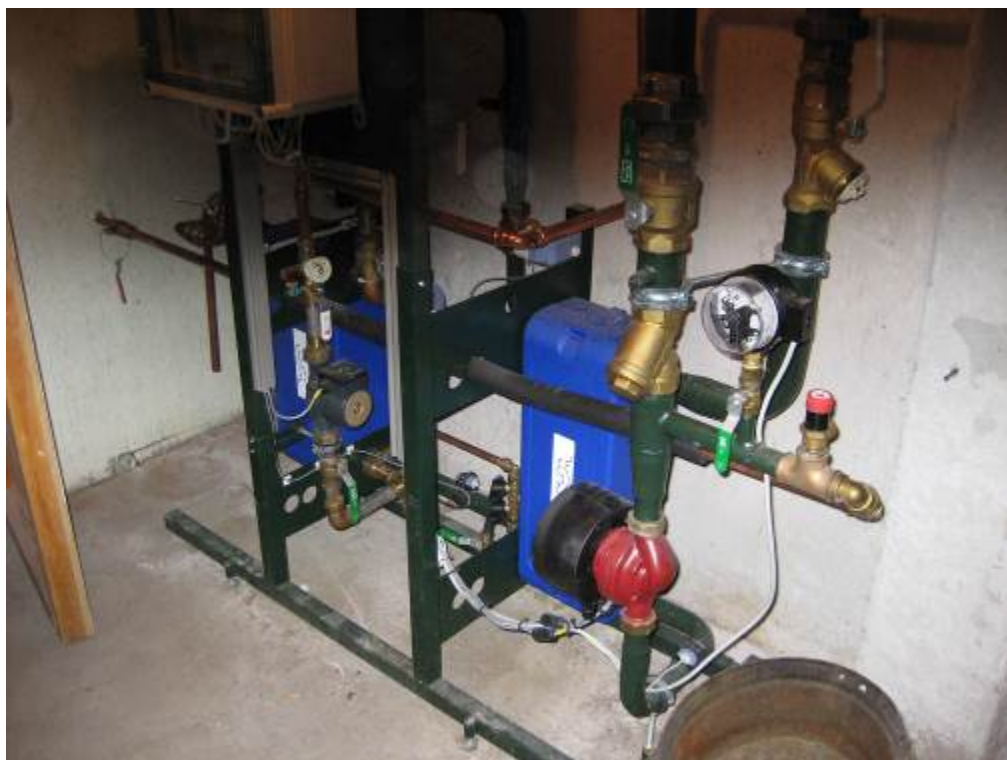
Kuva 18. Kaukolämmön alajakokeskus (Cetetherm, 2007) pohjakerroksen lämmönjakohuoneessa on lähes uusi.

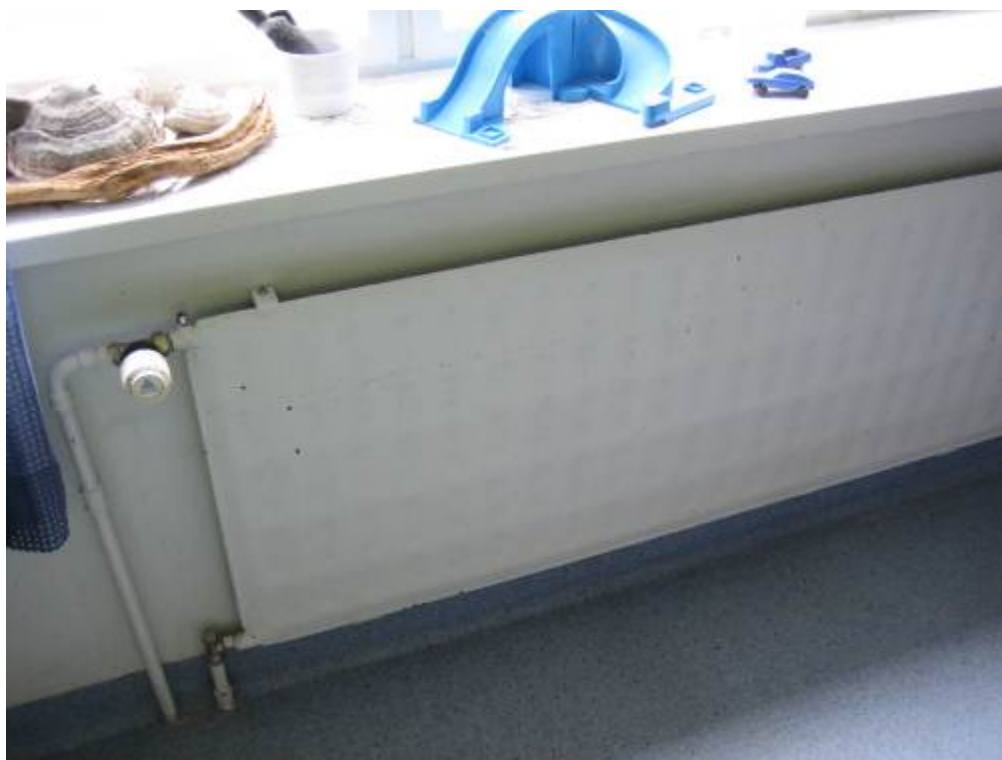
Kuva 19. Tyypillinen patteri ja esisäädettävä termostaattinen patteriventtiili.

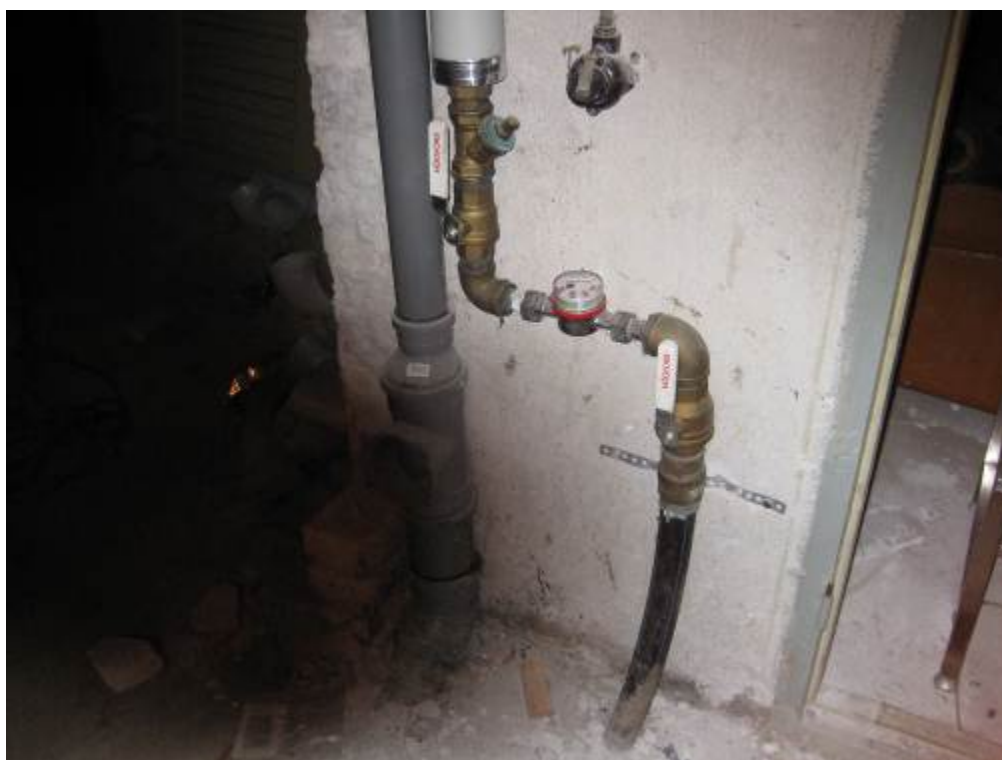
Kuva 20. Vesimittari on lämmönjalohuoneessa. Tonttijohto on muovia mittarille asti ja siitä eteenpäin rakennukseen vesijohdot ovat pääosin kuparia.

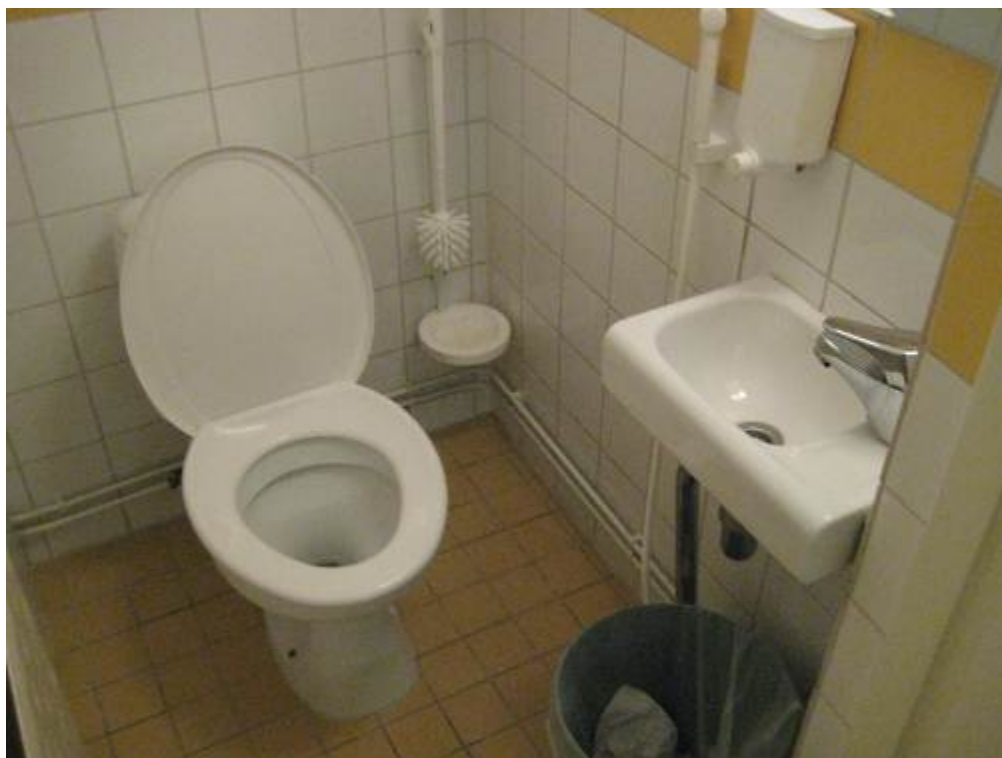
Kuva 21. Vesi- ja viemärikalusteet ovat tyydyttävässä kunnossa.

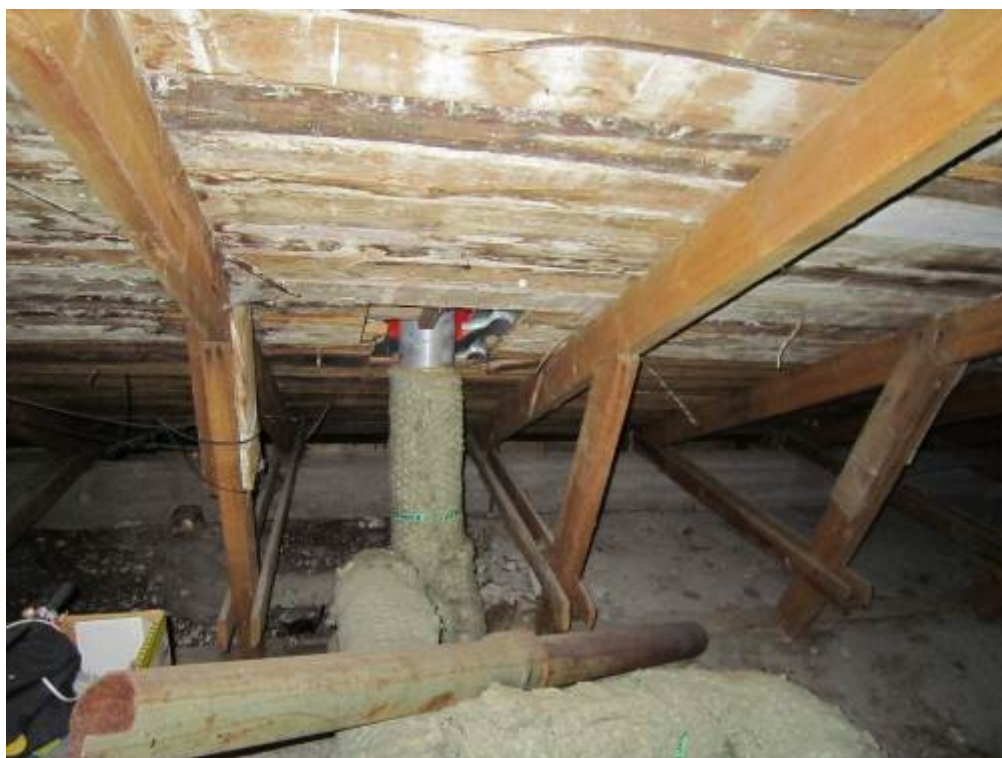
Kuva 22. Ullakolla tuuletusviemäreiden eristystä on lisättävä.

| LVI-JÄRJESTELMIEN PTS-EHDOTUS | | | | | | | | | | | | | | | |
|---|---|---|---|---|---|---|---|---|---|---|---|---|---|---|---|
| | Ullakotilassa tuuletusviemäreiden eristystä on lisättävä | 4 | 1 erä | 0,5 | | | | | | | | | | | |

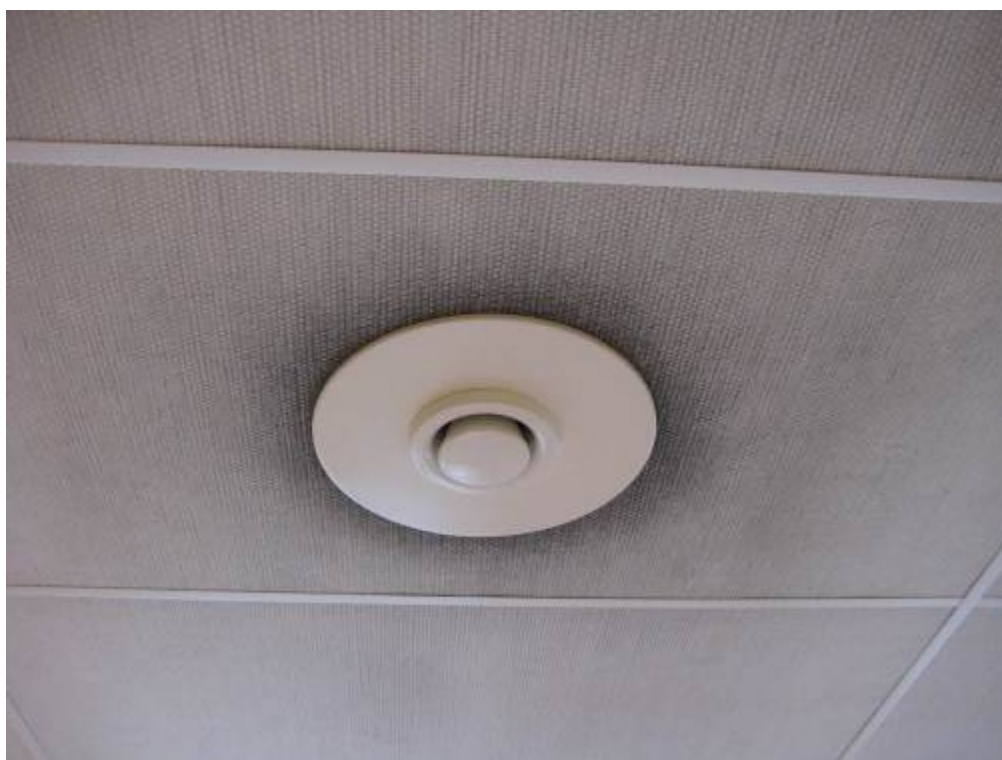
Kuva 24. Tyypillinen poistoilmaventtiili 2-kerroksessa; alle on asennettu suojalevy ilmeisesti peittämään vanhoja jälkiä.

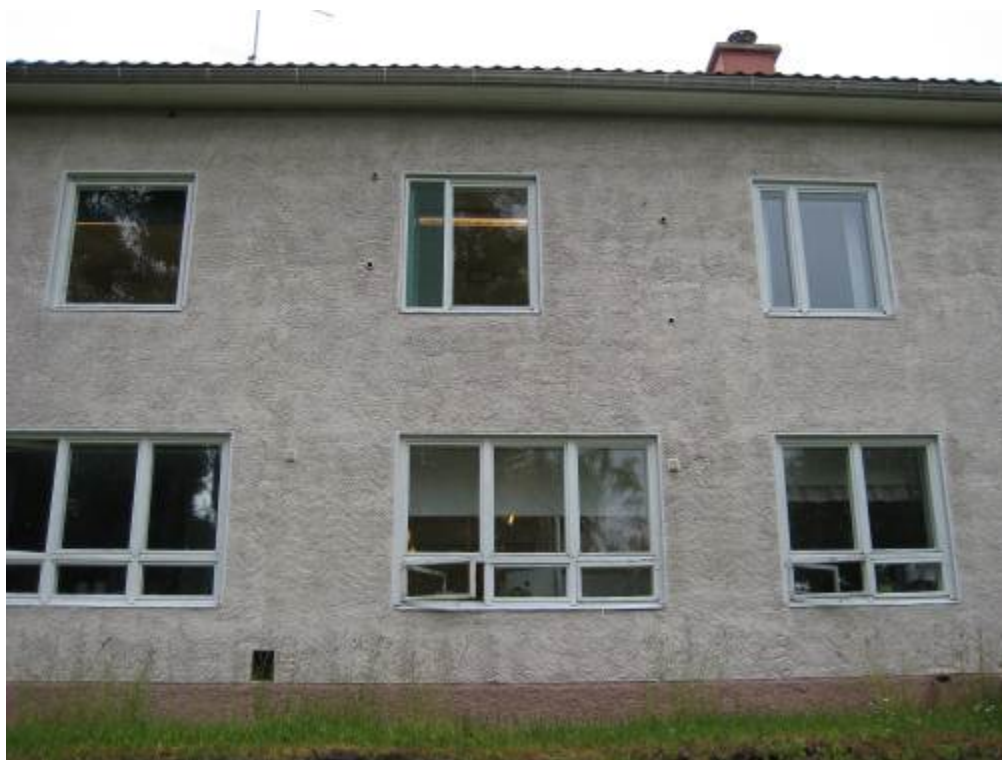
Kuva 25. Kuvassa näkyvät 1-kerroksen korvausilmaventtiilit sekä 2-kerroksen ilmeisesti vanhat käytöstä poistetut komeroiden tuuletusputket.

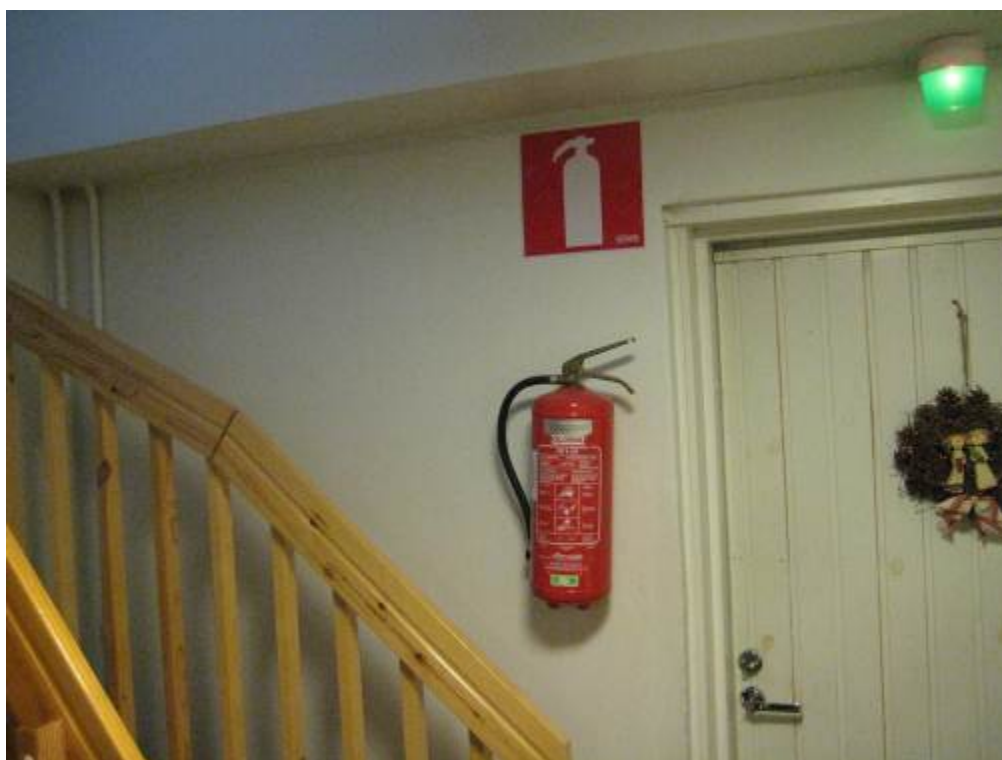
Kuva 26. Rakennuksessa on käsisammuttimia, joiden tarkastukset tehdään kerran vuodessa.

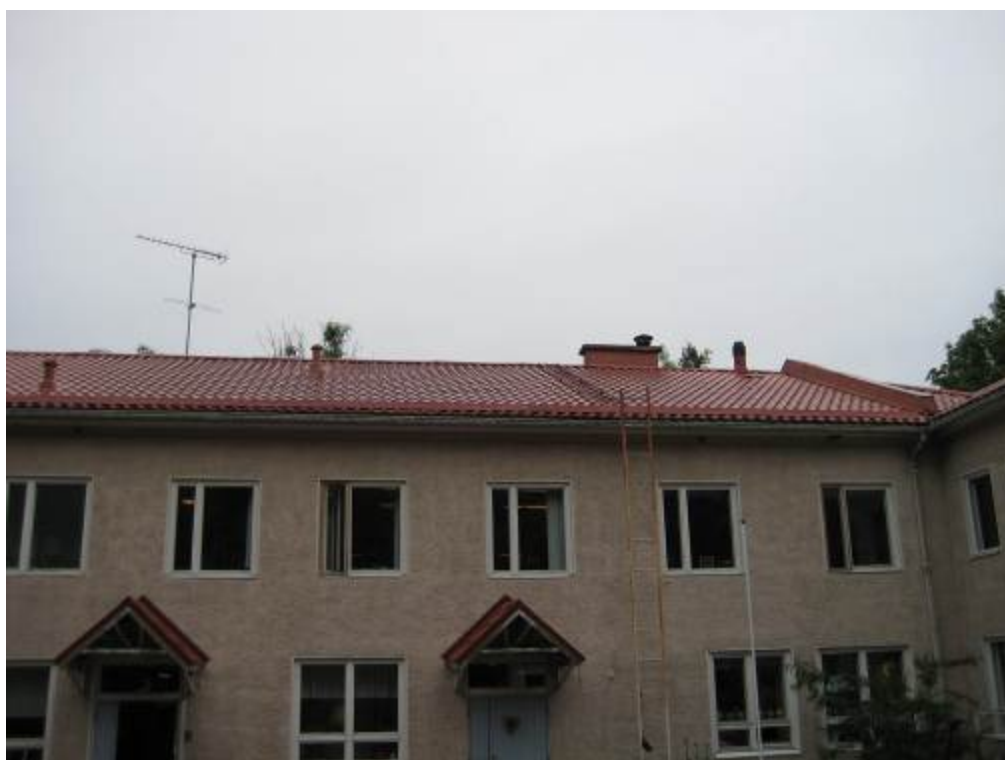
Kuva 28. Antenni vesikatolla.

| SÄHKÖJÄRJESTELMIEN PTS-EHDOTUS | | | | | | | | | | | | | | | |
|---|---|---|---|---|---|---|---|---|---|---|---|---|---|---|---|
| <b>J2</b> | <b>Antennijärjestelmän uusinta</b> | 4 | | | 2 | | | | | | | | | | |

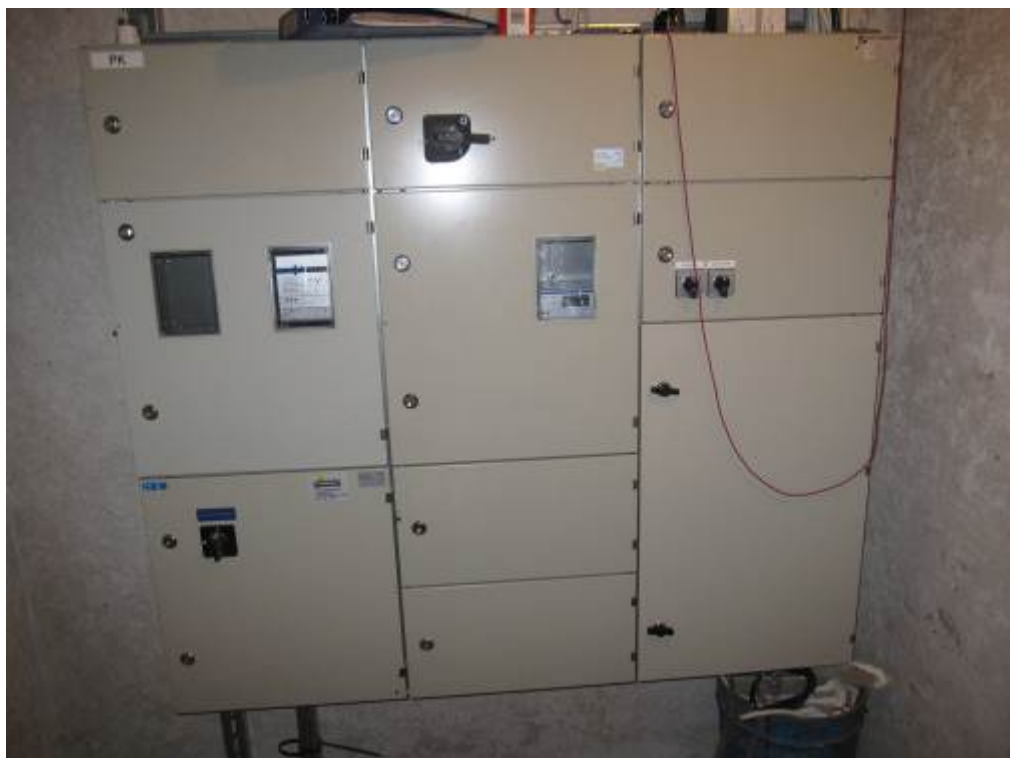
Kuva 30. Sähköpääkeskus on uusittu.

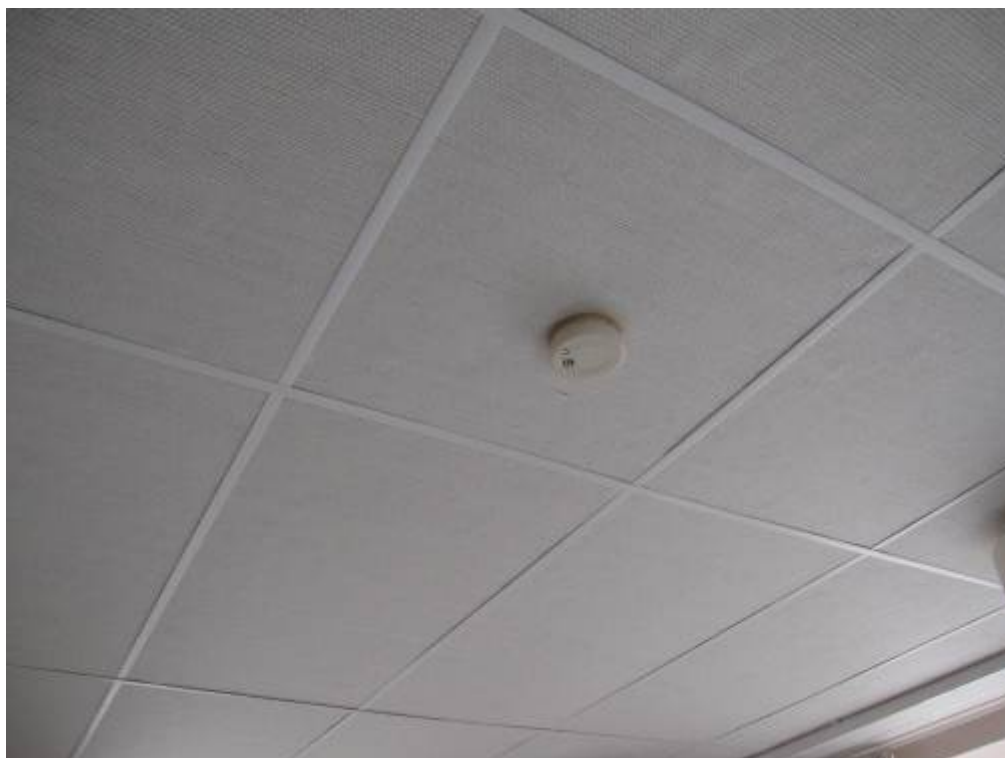
Kuva 31. Rakennuksessa on perinteiset palovaroittimet, ei keskitettyä paloilmoitinjärjestelmää.

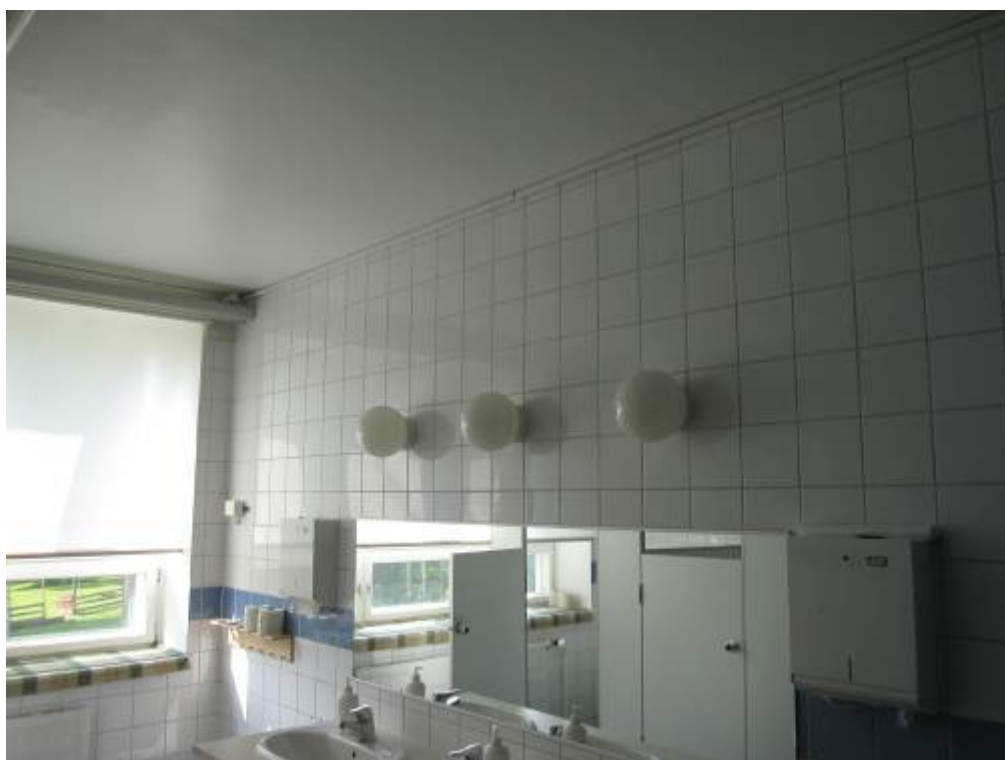
Kuva 34. WC- tiloissa vanhat hehkulamppuvalaisimet.
