# KUNTOARVIO

PÄIVÄKOTI PJONKIS

KEMIÖ

19.09.2011

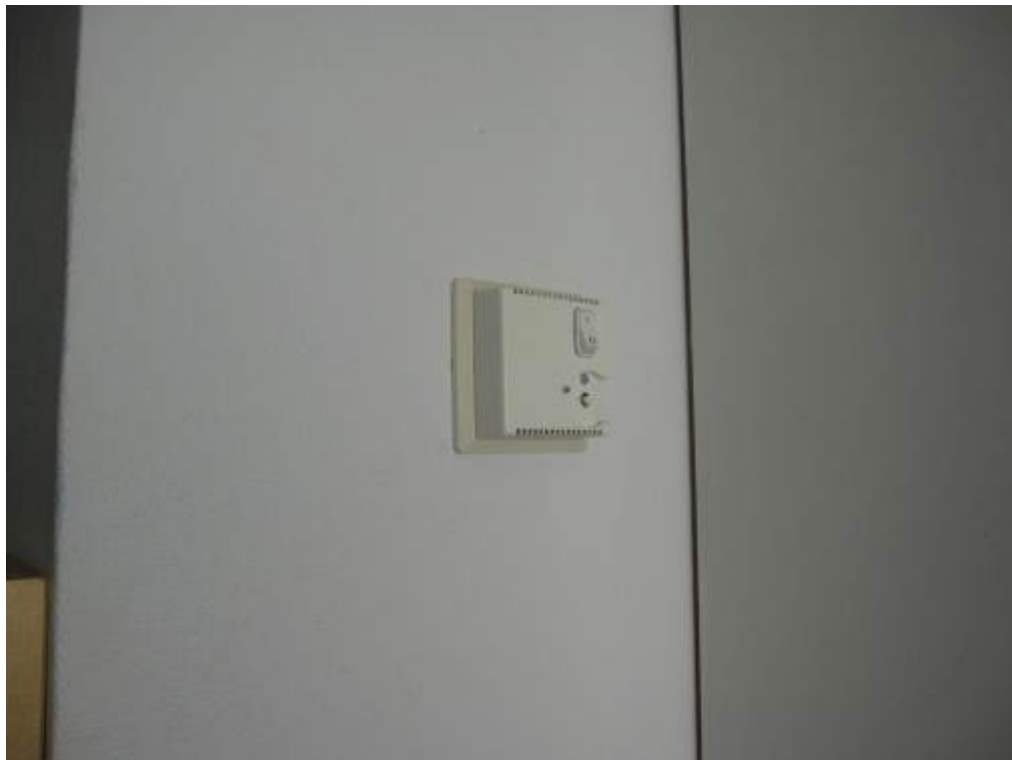
Kuva 35. Lattialämmityksen termostaatin säätönappi puuttuu.

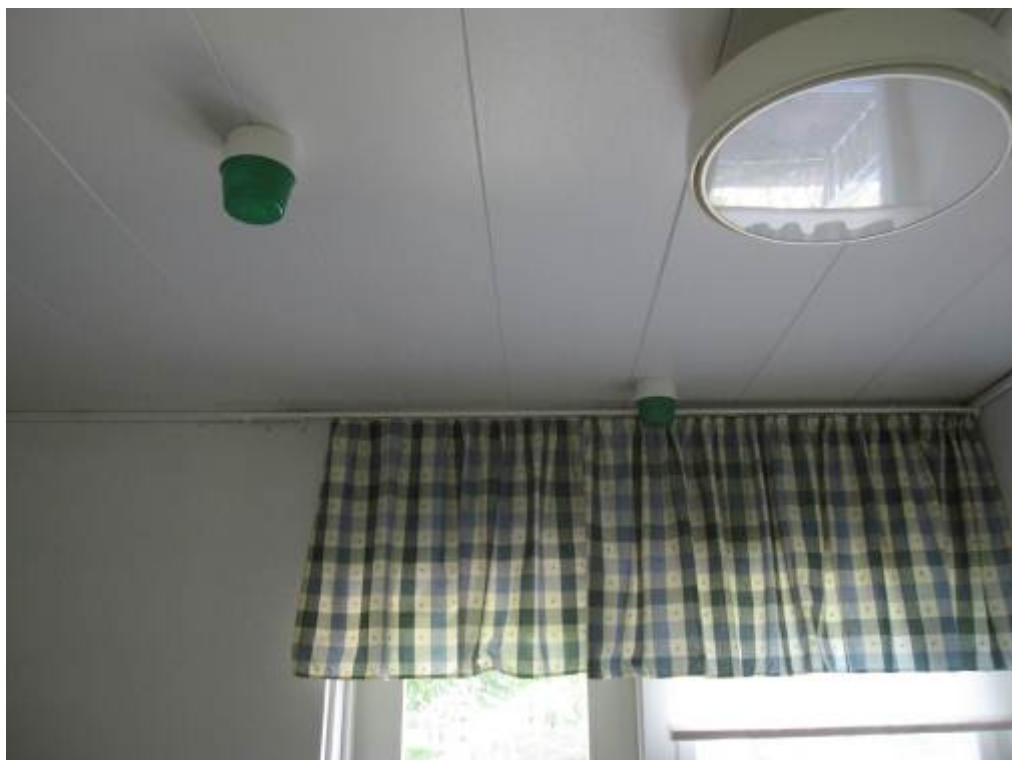
Kuva 36. Poistumistievalaisin. Useita poistumistievalaisimia rikki, kupuja puuttuu ja valaisimia pimeänä.

| SÄHKÖJÄRJESTELMIEN PTS-EHDOTUS | | | | | | | | | | | | | | | |
|---|---|---|---|---|---|---|---|---|---|---|---|---|---|---|---|
| <b>H7</b> | <b>Poistumistievalaisimien huolto</b> | 3 | | 1 | | | 1 | | | 1 | | | | | |
| | Poistumistievalaisimien uusinta | 3 | | | | | | 4 | | | | | | | |

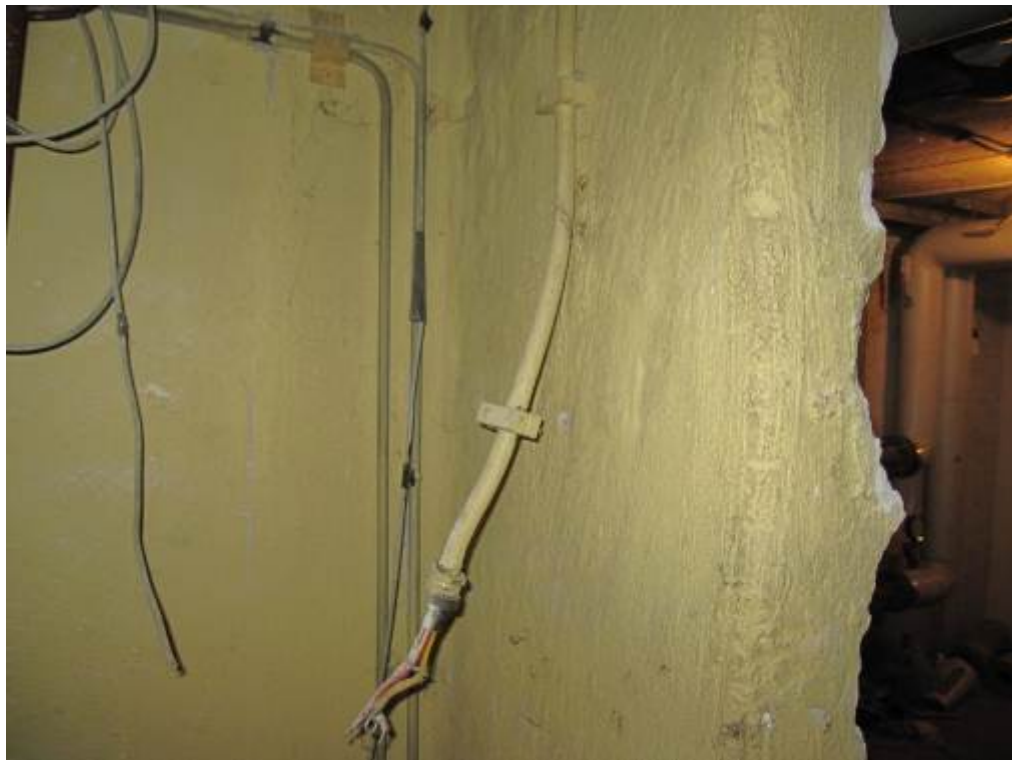
Kuva 37. Sähköasennukset on monin paikoin tehty epäsiististi.

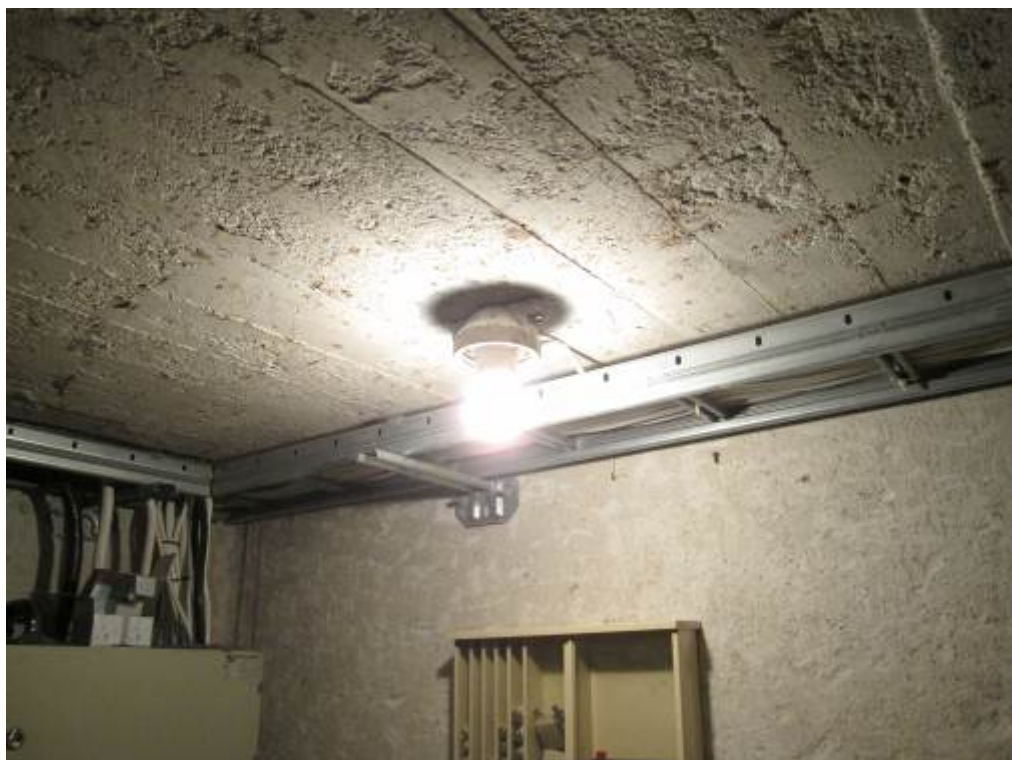
Kuva 38. Useita sisävalaisimien kupuja puuttuu.

| SÄHKÖJÄRJESTELMIEN PTS-EHDOTUS | | | | | | | | | | | | | | | |
|---|---|---|---|---|---|---|---|---|---|---|---|---|---|---|---|
| <b>H5</b> | <b>Valaisimia peruskunnostetaan / uusitaan</b> | 2 | | 1 | | | | | | | | 1 | | | |

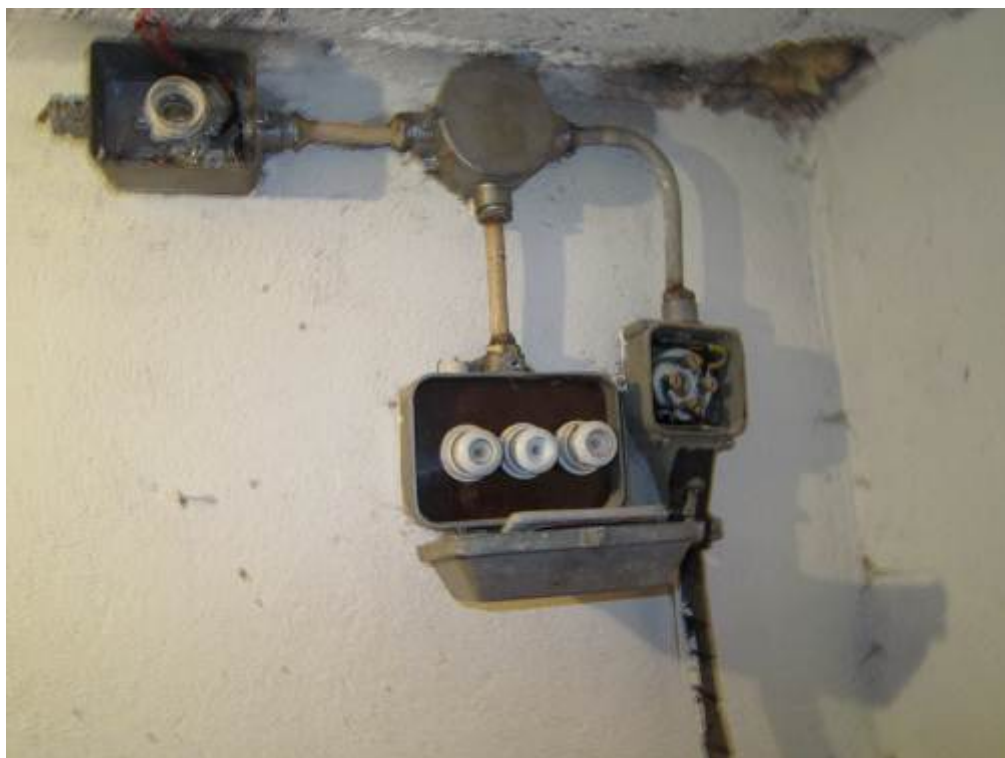
Kuva 39. Kellarikerroksen sähköasennukset tulisi korjata kuntoon.

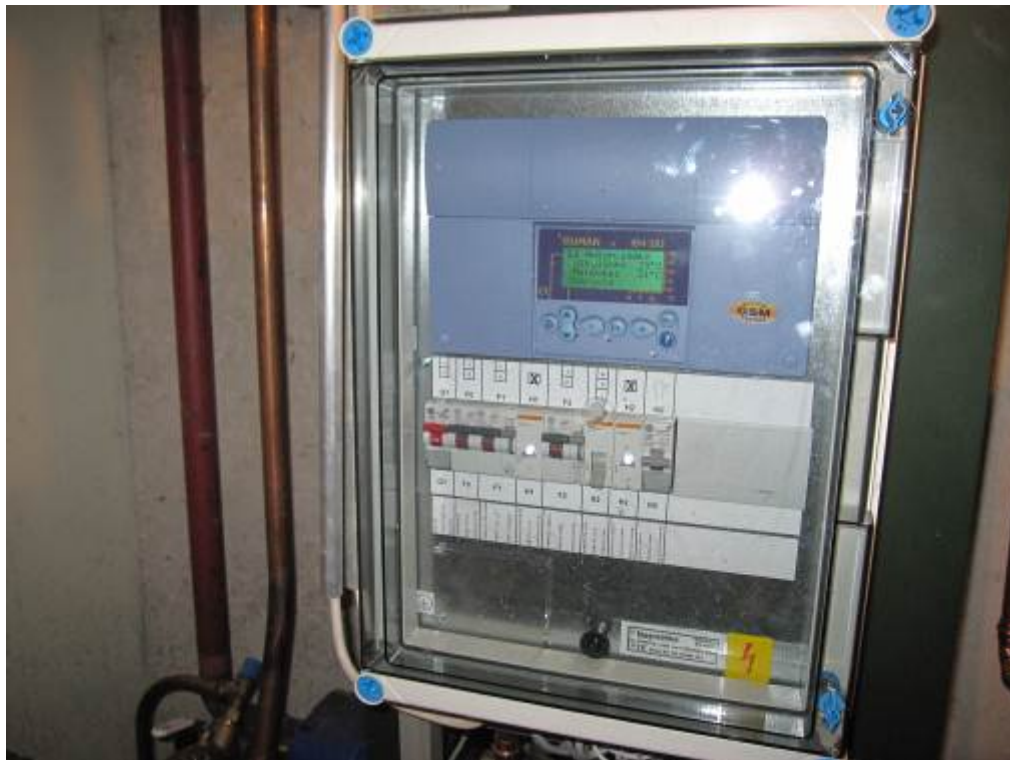
Kuva 41. Lämmönjakohuoneeseen uusittu Ouman EH203- säädin.
